| 적용마력 | BF115DK1<br>BF135AK2<br>BF150AK2 | | |
| 제목 | 실린더블럭에서 오일 누유 | | |

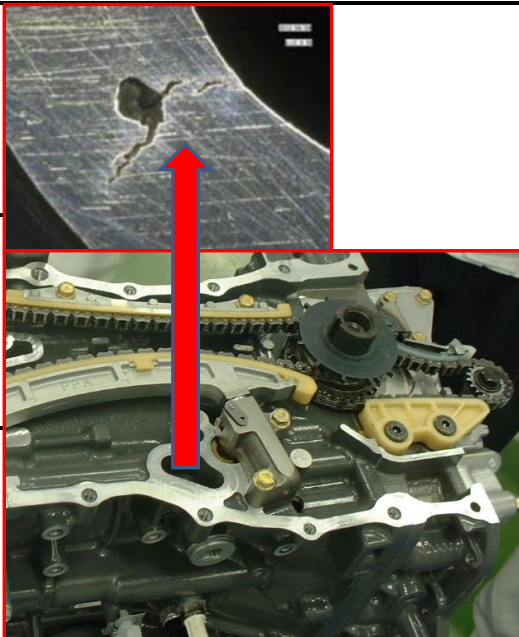
| 증상 | ACG부분 뒤<br>실린더블럭 위 오일 누유. | | |
| 원인 | ACG부분뒤의 실린더블럭 위에 작은 실구멍이 생김. 이 실구멍은 엔진오일 라인을 통과함. 실린더블럭 다이 캐스팅(정밀 주조법)절차와 장비에서 원인을 발견했음. 열 균열으로 남아 있는 윤활제로 인해, 본을 뜬 후 주조하는 동안 윤활제는 점점 기체화되어 결국 실린더 블록에 실구멍이 생김. | | |

| 개선사항 | 공장에서 캐스팅 다이의 열 균열을 정비했음. | | |
