| 적용마력 | BF115DK1 (BBHJ)<br>BF135AK2 (BARJ,BASJ)<br>BF150AK2 (BANJ,BAPJ)<br>BFT115 (BBHJ) |
| 제목 | 3번 베어링 및 스러스트 와셔 손상 |

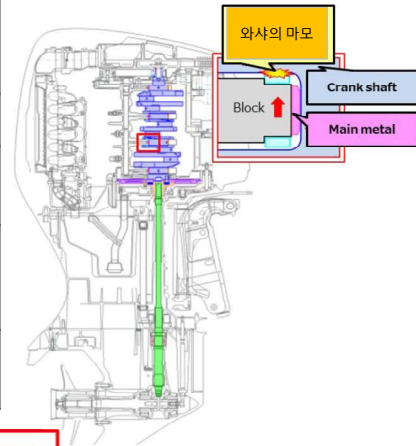
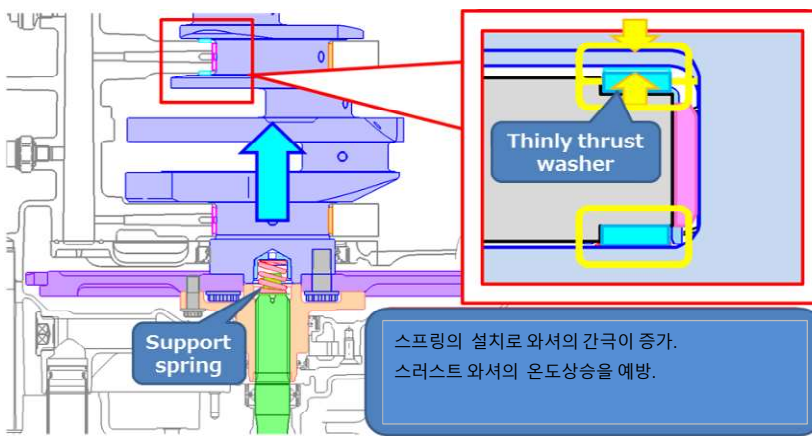
| 증상 | 긴 부저음과 오일램프가 꺼지고 RPM이 내려감.<br>엔진분해 결과 3번 메인 메어링이 마모됨. |
| 원인 | 엔진 동작시, 크랭크샤프트와 실린더 블록의 열 변형으로 인하여 간극의 감소.<br>간극의 감소로 인한, 스러스트 와셔의 압력 증가로 온도를 상승시켜 문제가 발생됨. (V6 엔진과 동일) |

| 개선사항 | 1. 스러스트 와셔의 두께 변화 (기존 2.5mm → 2.2mm)<br>2. 크랭크 샤프트 하단부에 스프링 설치. (V6엔진과 동일) |
