| 적용 마력 | BF75D<br>BF90D | | | |
| 제목 | 75D, 90D 써머스텟 커버 냉각수 누수 | | | |

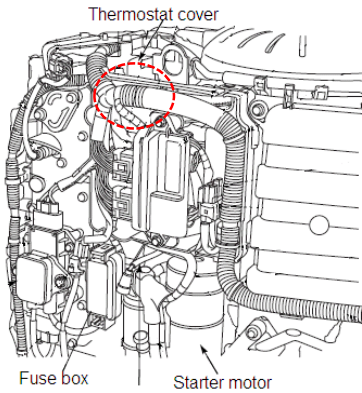
| 증상 | 1) 써머스텟 커버에서 냉각수 누유<br>2) 퓨즈 끊어짐<br>3) 스타트모터 작동불능<br>4) 연료모터 작동불능 | | <p>Thermostat cover</p> <p>Fuse box</p> <p>Starter motor</p> | |
| 원인 | 플라스틱 재질의 써머스텟 커버의 변형으로 인해서 냉각수 유출 | | | |

| 개선 사항 | 알루미늄 커버로 변경 | | | |
| | 19315-ZY9-000 | COVER, THERMOSTAT | | |
