# 2016 서비스 기술교육 고장진단 사례

2016년 12월  
엔진사업부

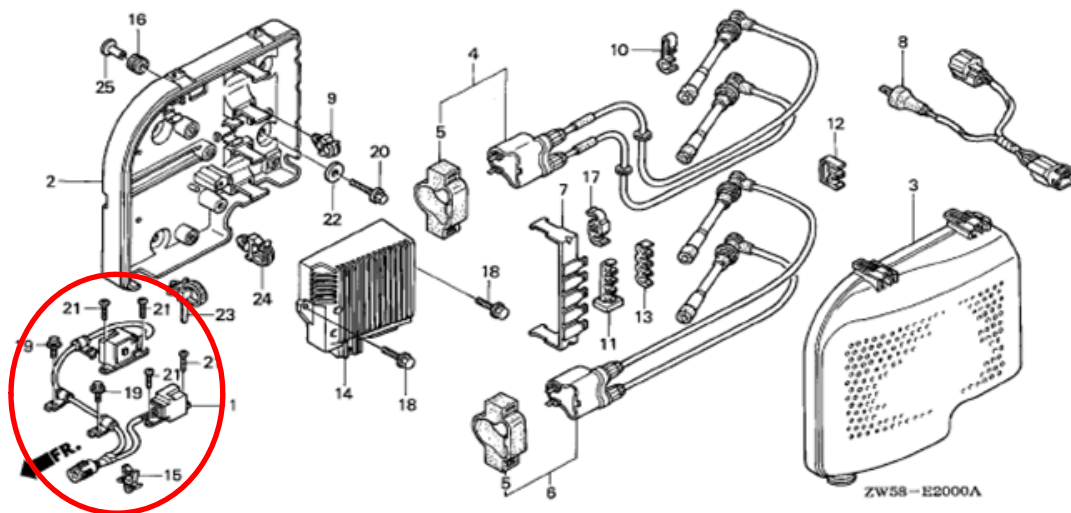
증상:부식으로 인한 블록 가공 조립 후 시동 꺼짐 현 상 발생

이상(X), 부식

\* 펄스 코일의 부식에 의한 오작동으로 인해 시동불량 초래

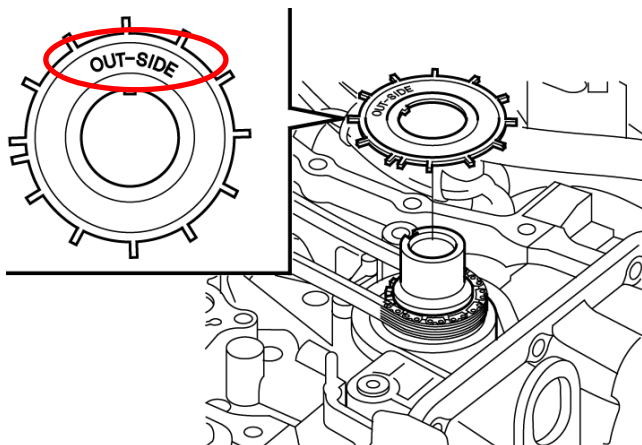
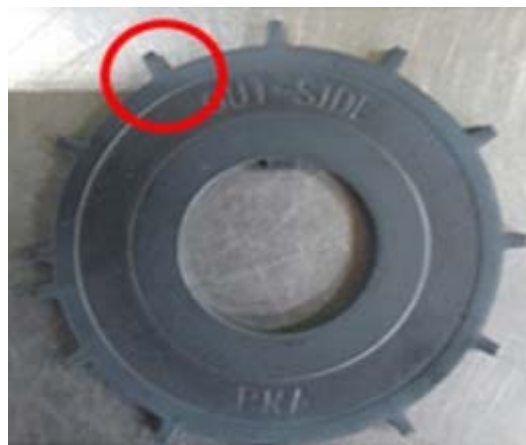
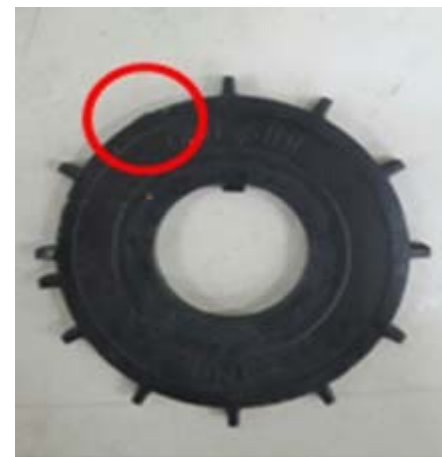
<정상 부품>

<파손 부품>

\*신호를 발생시키는 크랭크 풀리의 플레이트 판의 돌기 부분이 파손되어 펄스 신호가 생성이 안됨  
(크랭크 풀리의 풀리 판이 뒤집혀서 조립되는 경우도 같은 현상이 발생함)

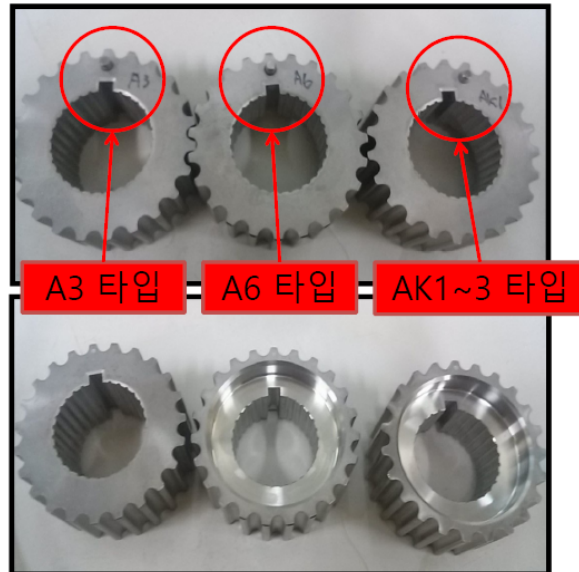
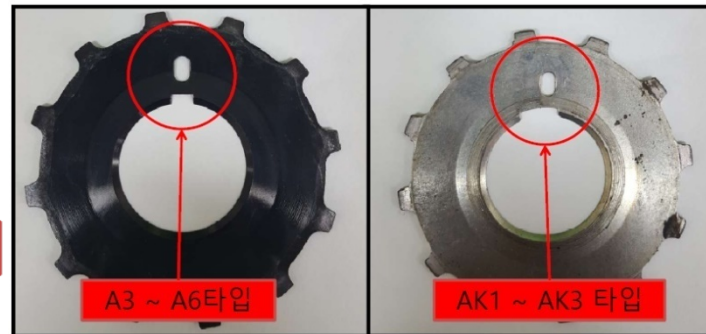
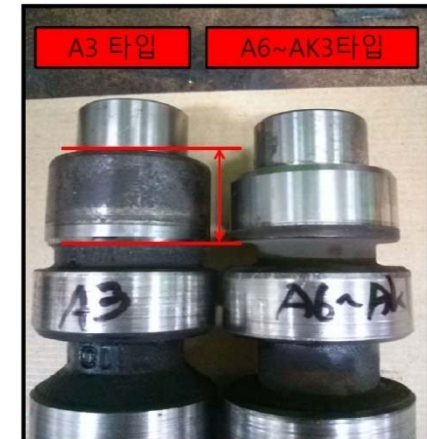
&lt;크랭크 풀리&gt;

&lt;크랭크 풀리 플레이트 판&gt;

&lt;헤드 캠축&gt;

\*A3캠축+A3헤드 풀리+A6크랭크(풀리,플레이트판)=O(적용가능)

\*Ak1~3타입은 AK1~3타입에만 적용가능

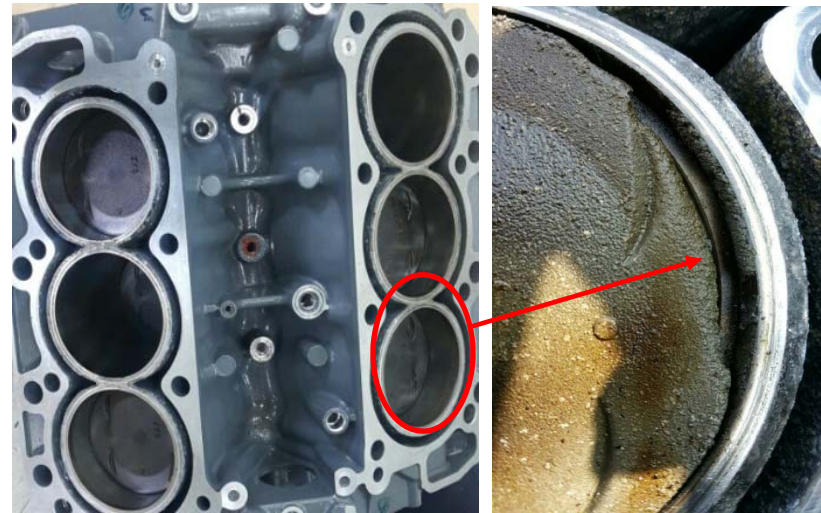
&lt;실린더 블록 노킹&gt;

1. A6배선 + [Ak1크랭크 풀리(플레이트 판)+Ak1 헤드 풀리]  
=공 회전 RPM 불안정 및 시동불량
2. [A6배선+A6크랭크 풀리(플레이트 판)]+Ak1 헤드 풀리  
=출력저하(4000rpm이상으로 안 올라감)
3. [Ak1배선+Ak1크랭크 풀리(플레이트 판)]+A6 헤드 풀리  
=출력저하(4000rpm이상으로 안 올라감)
4. A6배선+Ak1크랭크 풀리(플레이트 판)+A6 헤드 풀리  
=노킹 발생
5. Ak1배선+A6크랭크 풀리(플레이트 판)+Ak1 헤드 풀리  
=노킹 발생

\*175~225마력의 경우 A3, A6, Ak1~3타입의 타이밍을 읽어 주는 부품이 상이하므로 조립 시 주의 필요.  
( 잘못 조립 시 시동불량 및 출력이상,노킹등 심각한 문제를 초래)

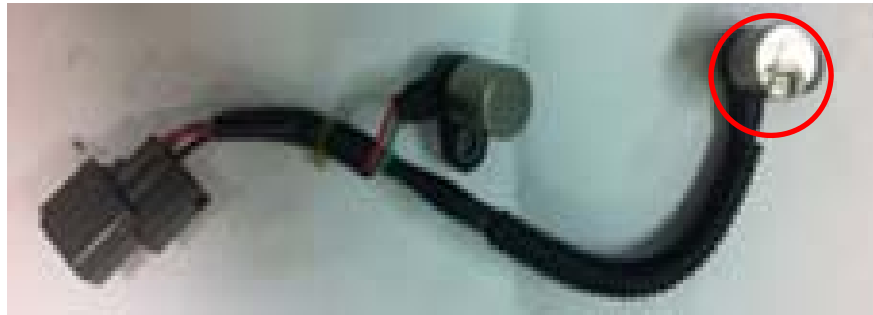
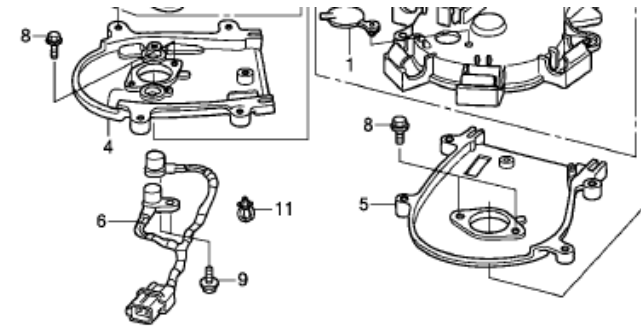
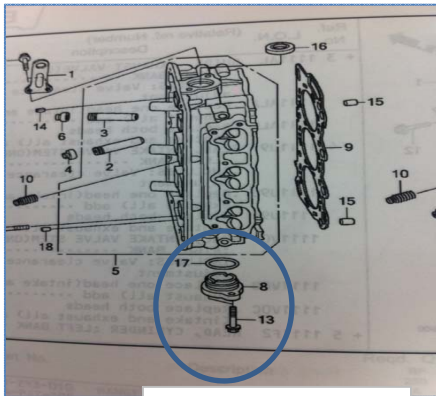
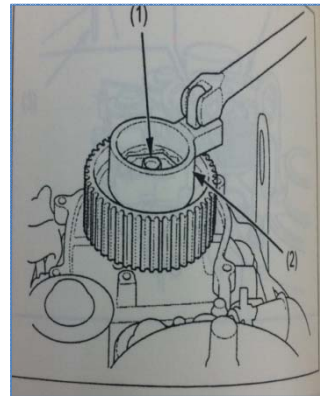
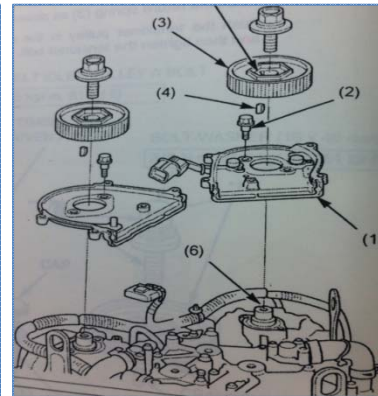
발생 원인: TDC센서 파손

캠샤프트 커버

\*헤드폴리 의 펄스 신호를 생성해주는 돌기가 떨어져 나가 TDC센서를 파손( 신호를 못 읽어 불꽃 및 연료분사 가 되지 않음-간헐적으로 특정실린더에 불꽃이 튀는 경우도 있음)

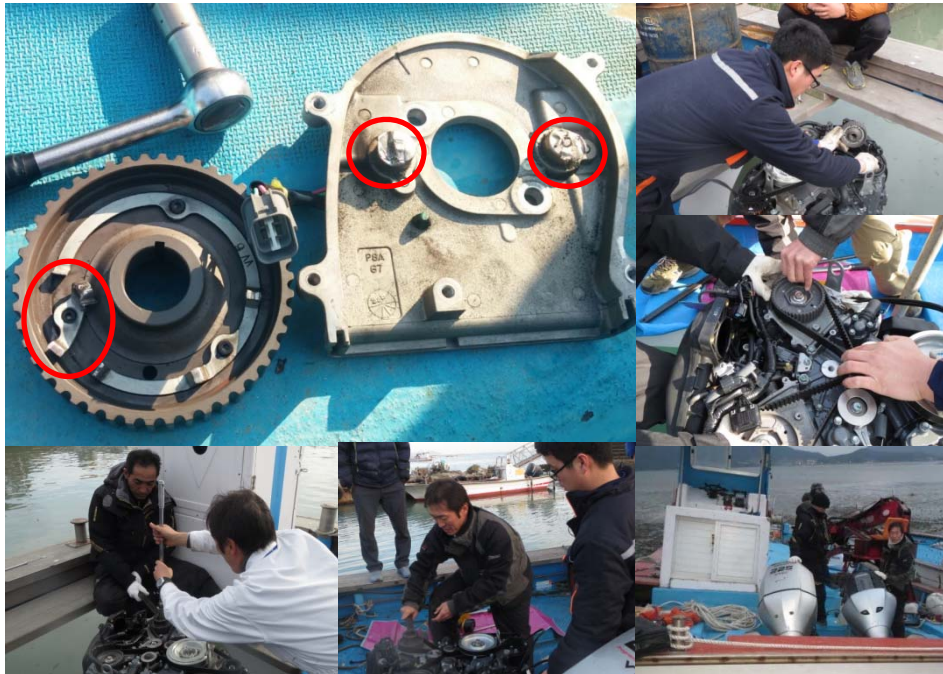
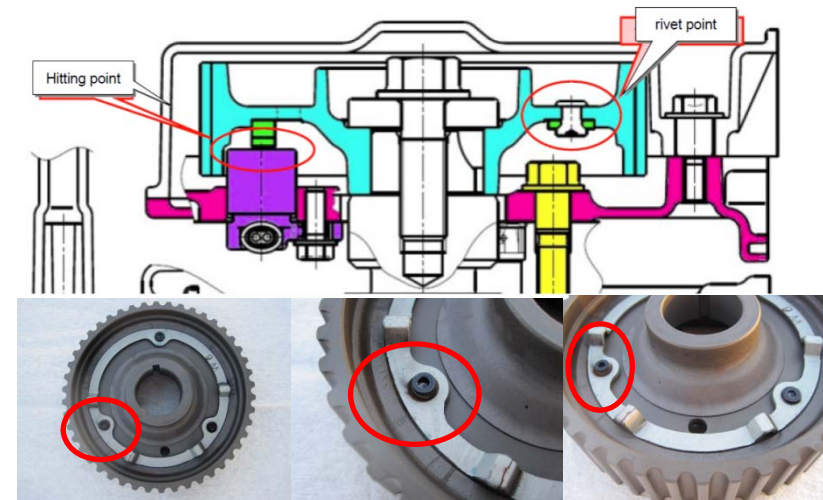
\* PUD캠페인(캠폴리 교체)

\*2013년 10,11월 생산엔진 점검

-2015년 1월 PUD캠페인 (캠폴리 교체건) 진행

-총 22대 엔진 캠 폴리 교환완료

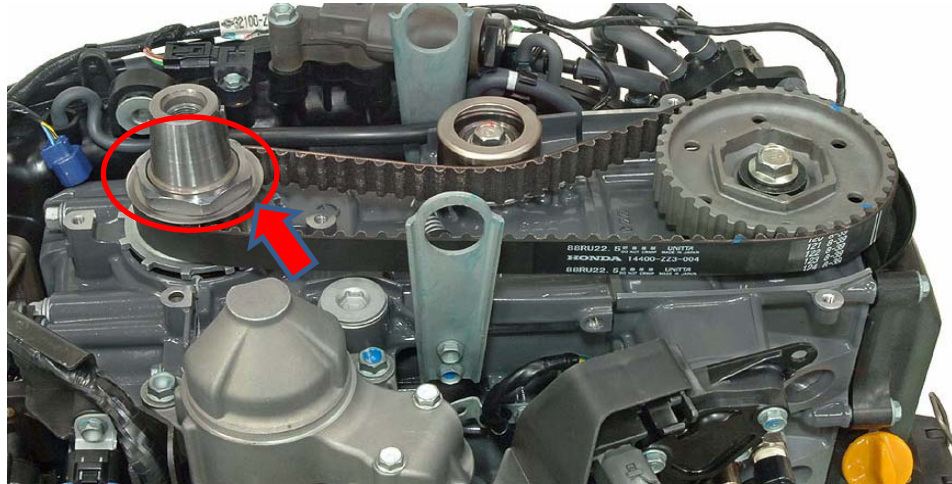
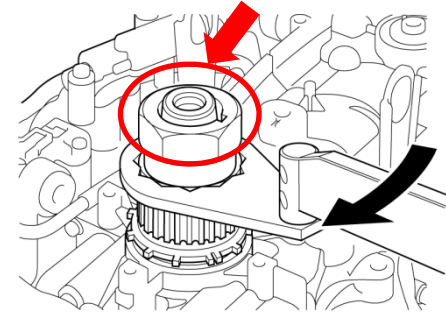
Crankshaft holder, 38 mm 070PB-ZZ30100

크랭크 풀리의 고정 너트가 풀림(수리 시 토크 값 미적용)으로써 플레이트판과 풀리가 별도로 움직임

**TORQUE: 128 N·m (13.1 kgf·m, 94 lbf·ft)**

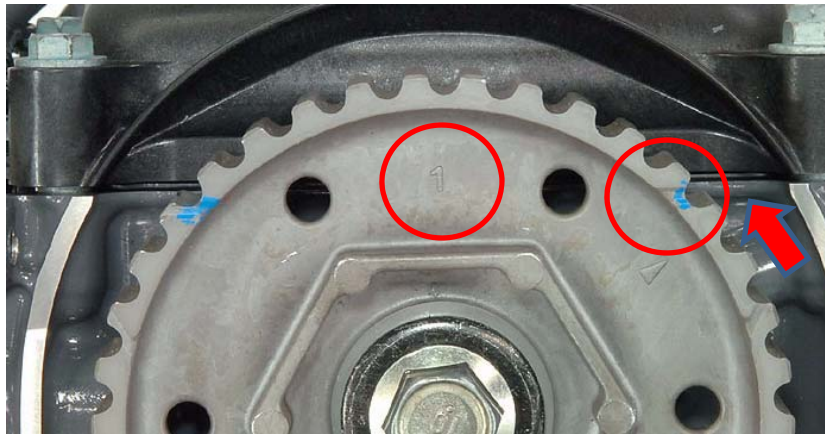
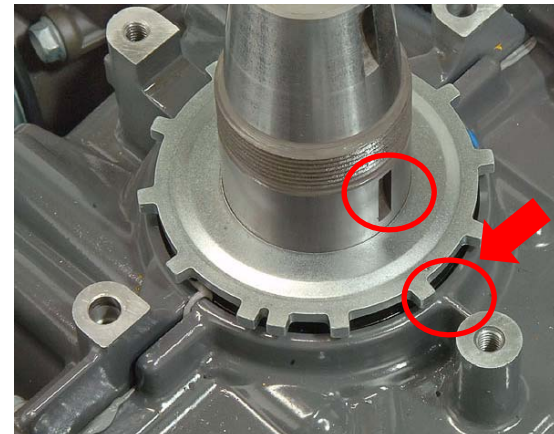
타이밍 포인트  
크랭크 키자리 마킹점  
헤드풀리 1번 마킹점

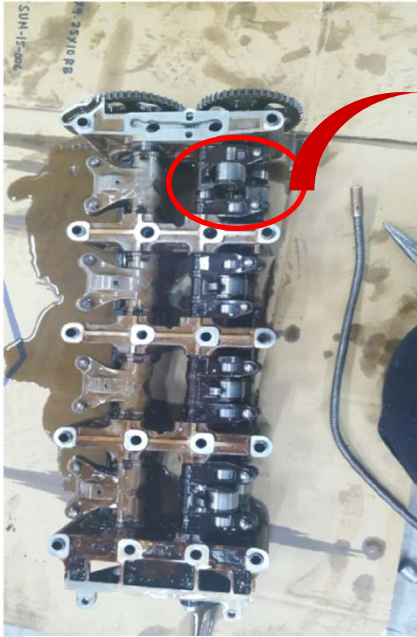
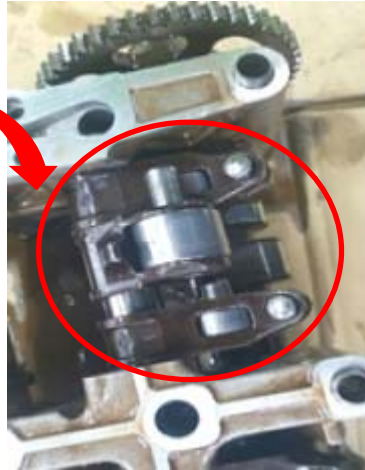
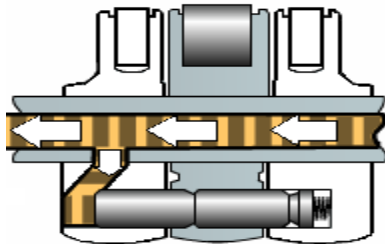
헤드 흡기 로커암의 VTEC 피스톤 조립실수

\*VTEC을 밀어주는 피스톤의 위치가 서로 뒤바뀜

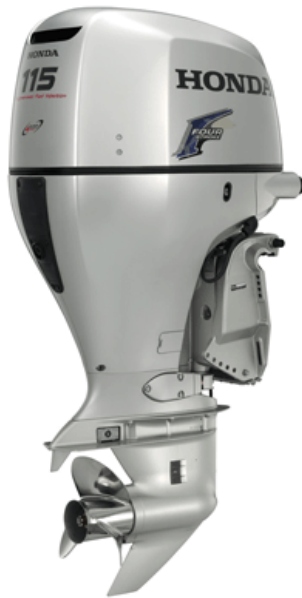
라프센서 교체 후 증상완화

\*연료에 첨가제(규소성분)를 넣어 사용시 센서 이상 가능성 있음

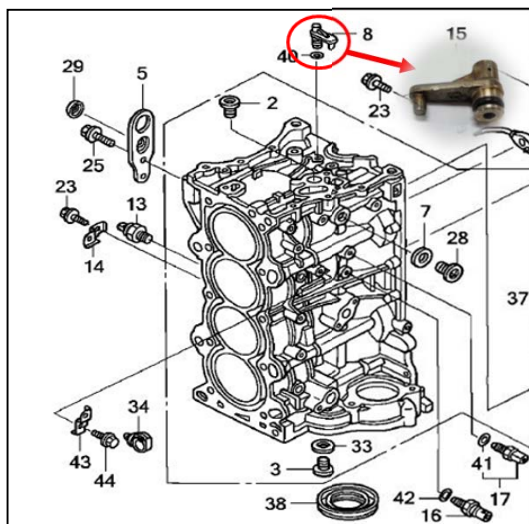
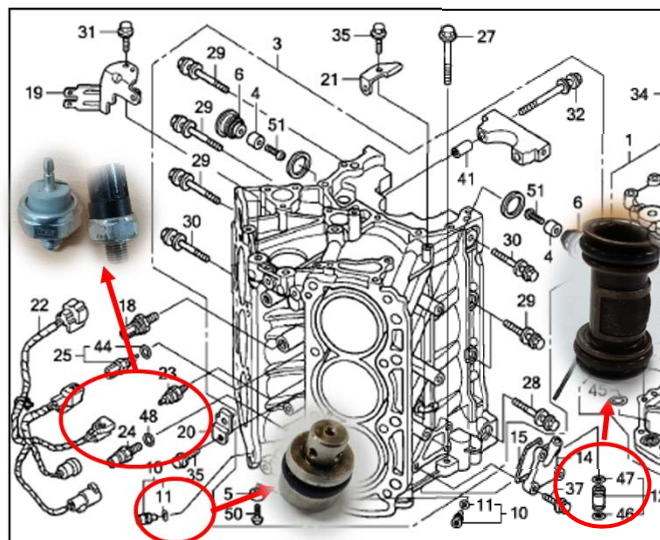
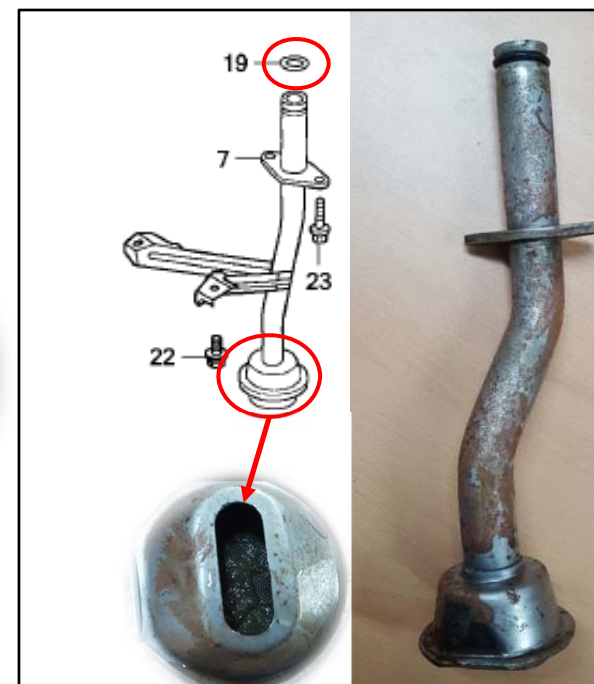
\*오리 피스 블록내 조립유무( 블록 케이스 교환시 오리피스가 미삽입됨)

\*오일 스위치 및 센서 확인( 부식으로 인한 센서 이상여부 체크)

\*오일스트레이너 오링 상태 확인

\*오일 스트레이너 망의 이물질 여부 확인

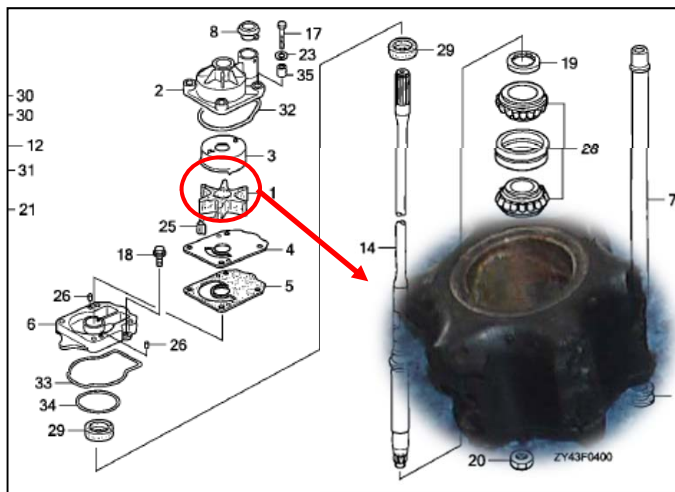
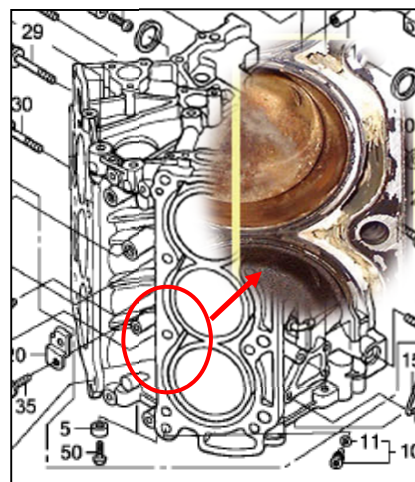
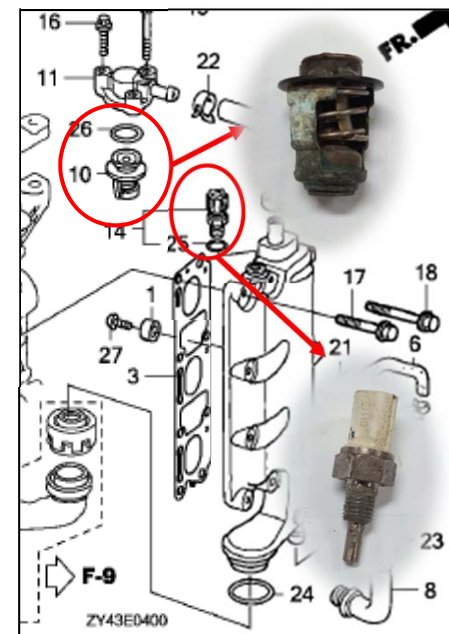
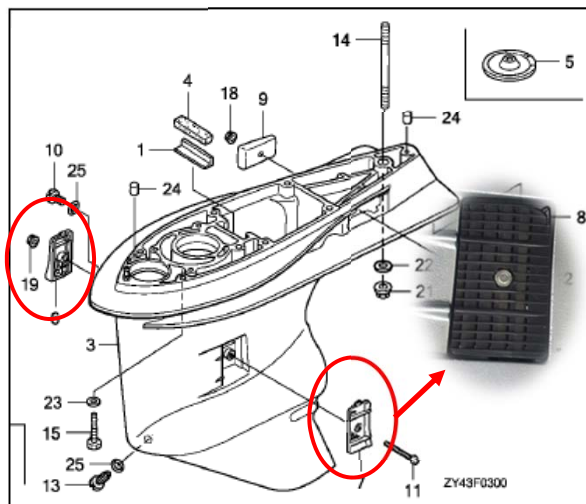
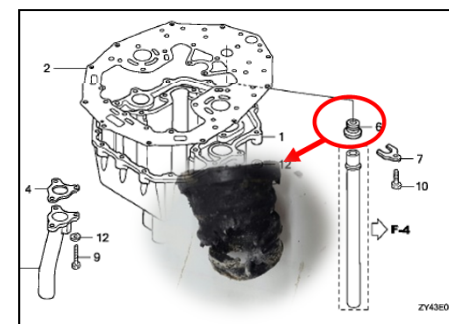
- \*워터 스크린의 이물질여부
- \*임펠라의 상태(갈라짐이나 찢림)
- \*서머스텝 상태
- \*온도센서의 오작동 여부
- \*냉각수라인의 이물질 끼임

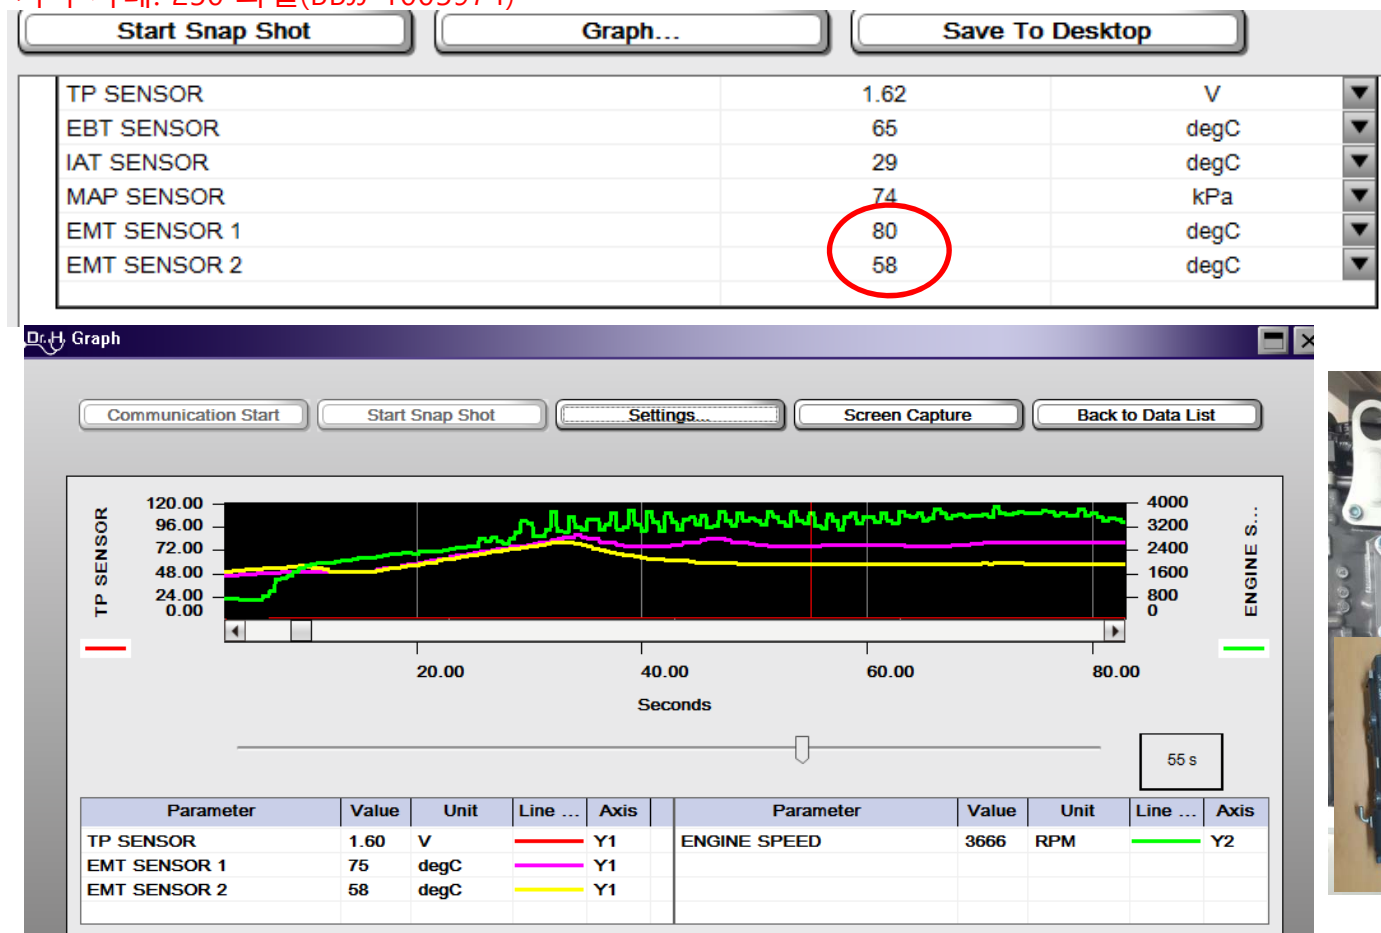
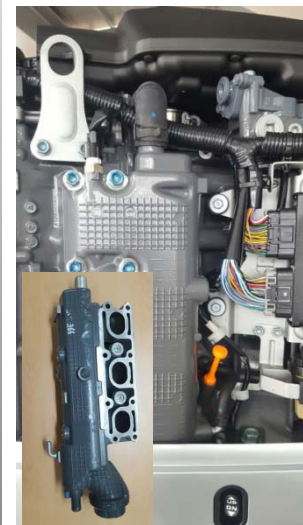
\*기타 사례: 250 과열(BBJJ-1005974)

\*EMT 센서1의 온도가 EMT센서2 보다 높은 온도로 유지됨(서머스텟 정상작동)

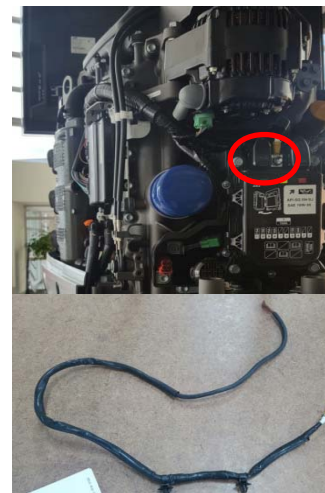
\*배터리 배선(+) 단선

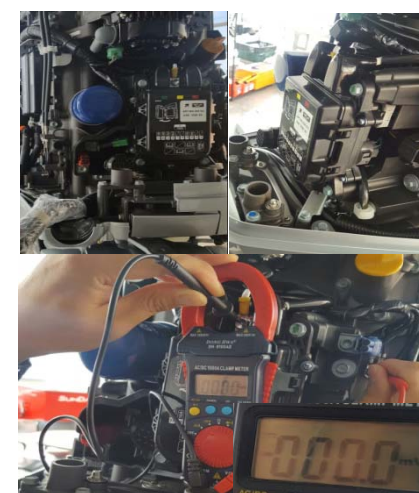
\*배터리 배선 전압 체크
