| 적용마력 | BF115DK1(BBHJ)<br>BF135AK2(BARJ,BASJ)<br>BF150AK2(BANJ,BAPJ)<br>BF175AK2(BAJJ,BAKJ)<br>BF200AK2(BAEJ,BAFJ)<br>BF225AK2(BAGJ,BAHJ)<br>BF250A (BBJJ) | |
| 제목 | 기어케이스 부식 | |

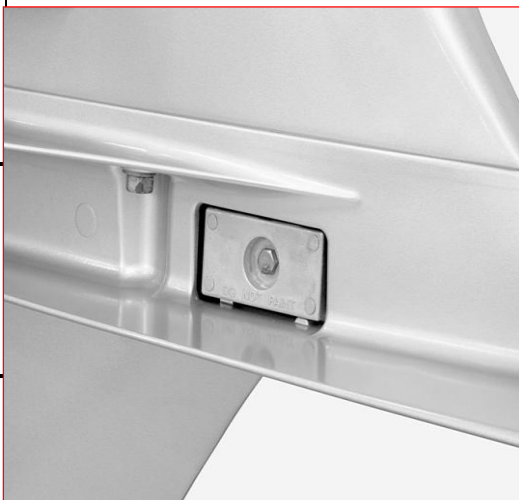
| 증상 | 기어케이스에 부식이 일어남. | |
| 원인 | <분석결과><br>기어케이스와 아노드메탈 사이의 단선으로 인한 전기적 부식이 일어남.<br>1.아노드메탈 접촉 부분이 기어케이스 페인트칠로 가려짐<br>2.기어케이스 도면의 아노드 메탈 접촉부분위에 페인트칠 이 표시되지 않음. | |

| 개선사항 | <개선사항><br>1. 페인트 칠 고정물이 바뀌었음.<br>2. 기어케이스 도면이 개선되었음.(페인트칠 표시)<br><확인방법><br>기어케이스에 부식이 일어난 경우, 기어케이스를 교체하십시오.<br><T.I.P><br>스톤브라켓 및 기어케이스의 아노드메탈에 페인트를 칠하지 마십시오. | |
