# 2017 서비스 기술교육 고장 진단법 및 사례

2017년 12월  
에스디엔 서비스

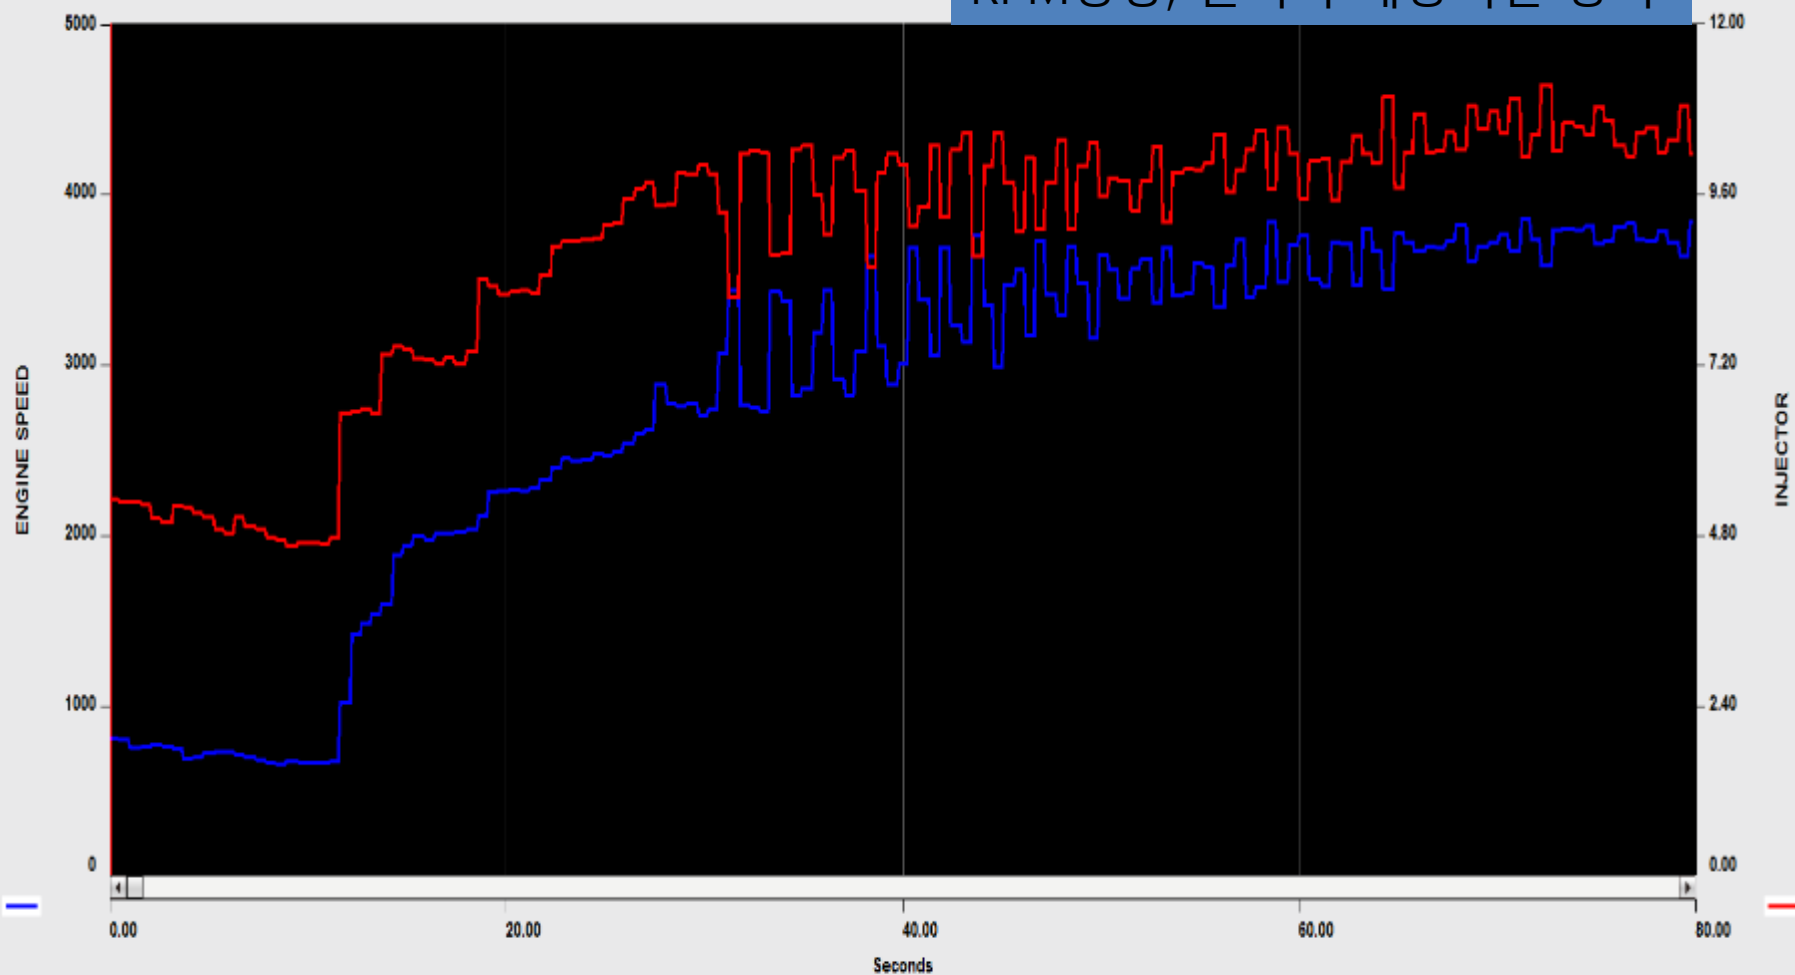
RPM상승, 인젝터 개방시간 증가

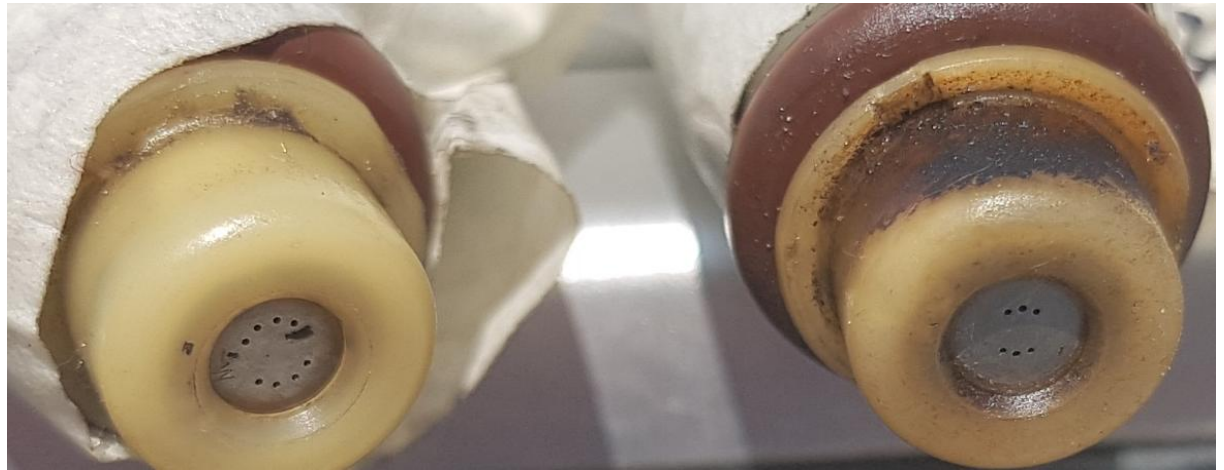
인젝터구멍:4개  
파트번호:16450-ZY3-013  
적용마력:225~175마력 A3모델  
(ECU 3핀커넥터)

인젝터구멍:8개  
파트번호:16450-ZY6-003  
적용마력:250~115마력

인젝터구멍:6개  
파트번호:16450-ZY9-003  
적용마력:100~75마력

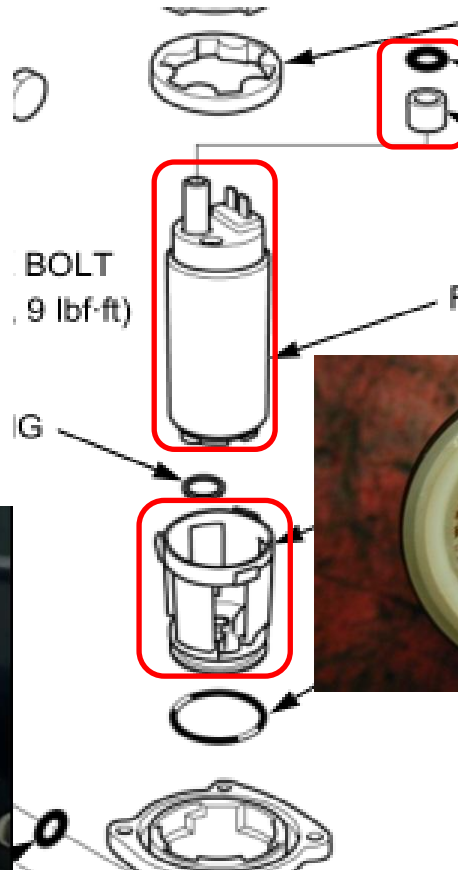
연료압력( 중립:280KPa  
전진: 200KPa 이하 )

연료필터 점검: 불량  
연료압력 레귤레이터

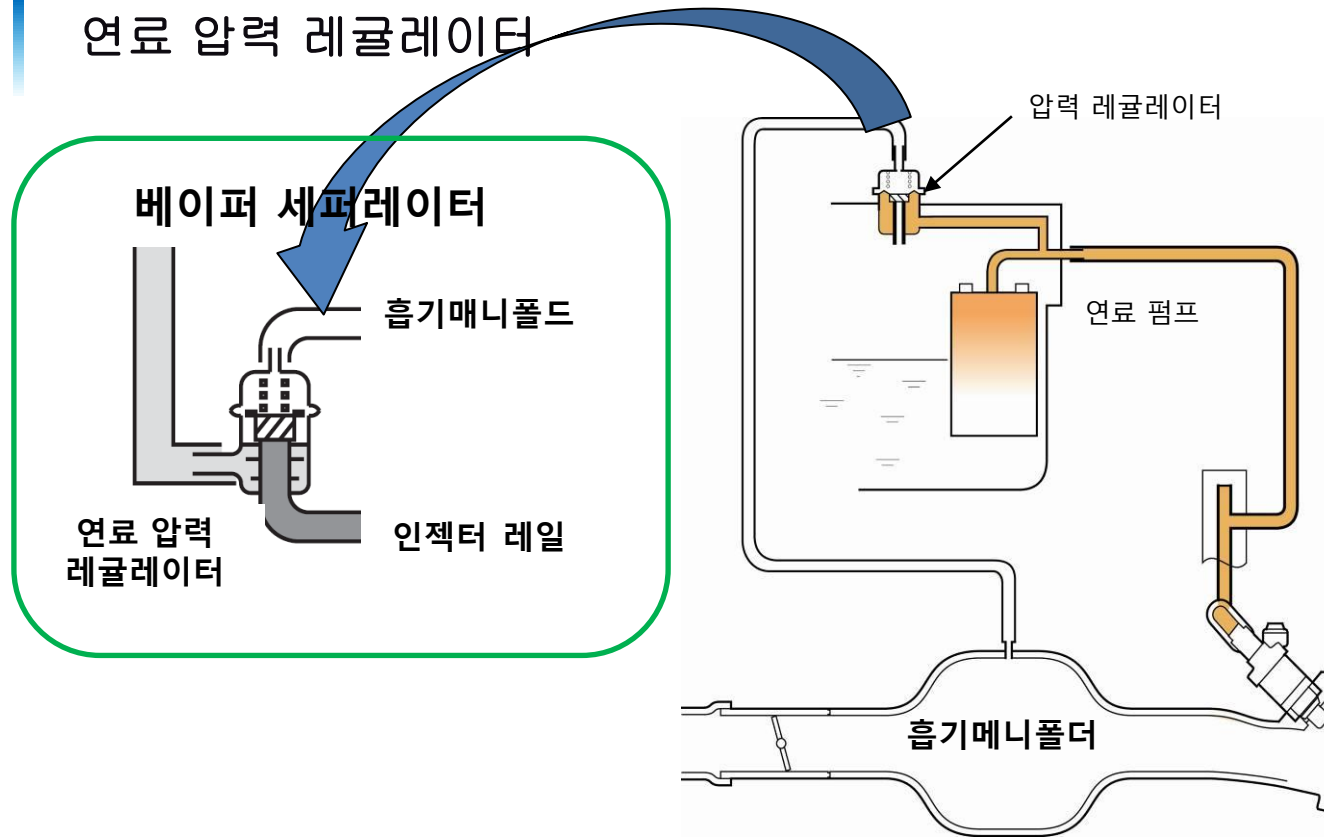
### 연료 압력 레귤레이터

스로틀 닫힘 : 매니폴드의 부압은 증가 즉 높은 진공생성  
스로틀 열힘 : 매니폴드의 부압은 감소 즉 낮은 진공생성

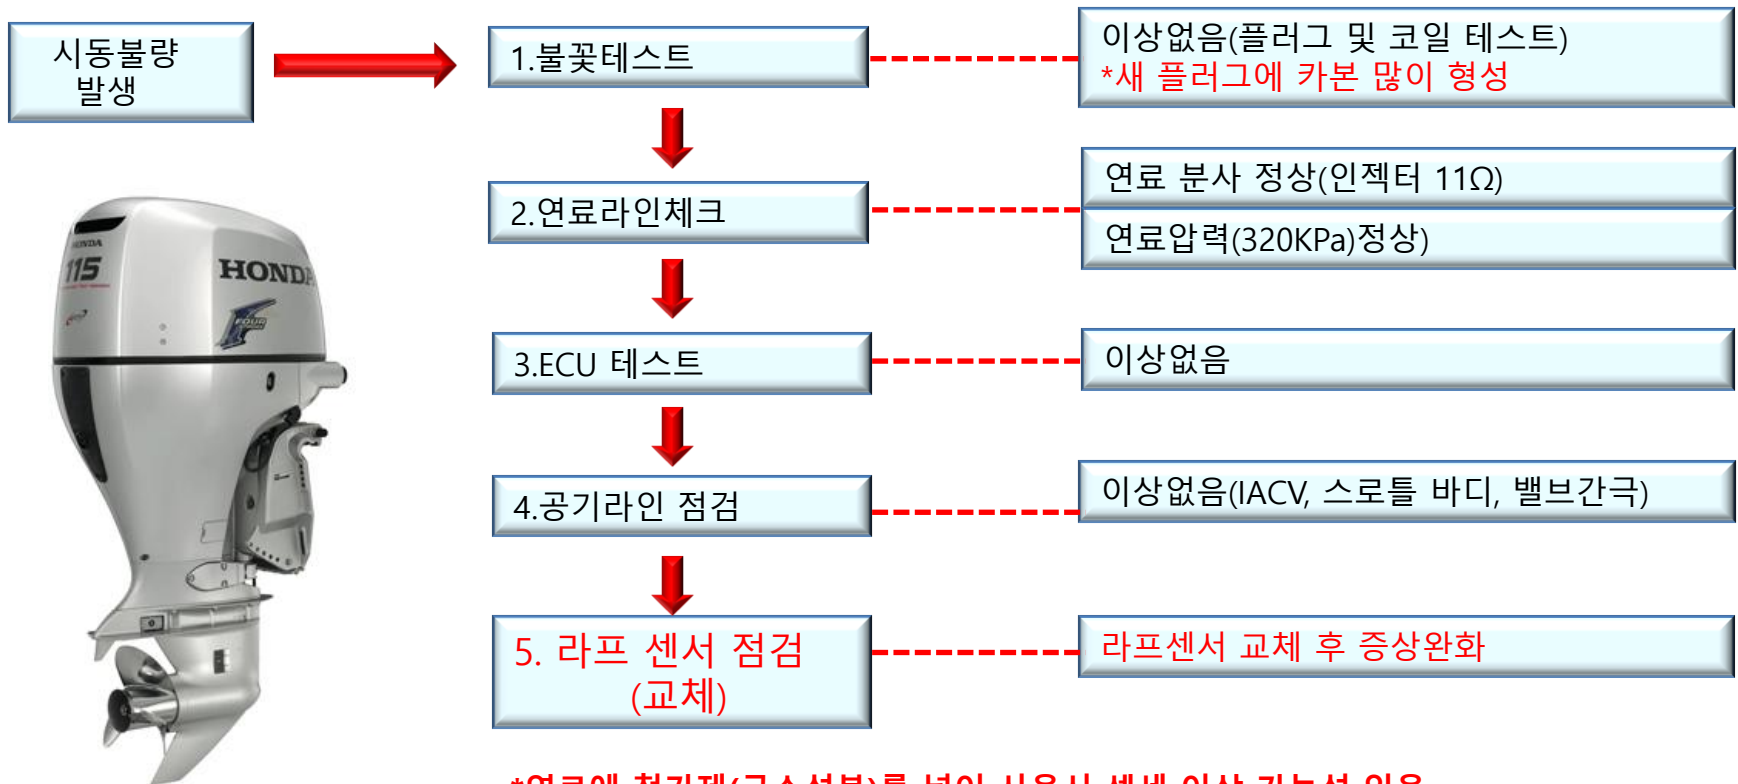
엔진정보: 115HP(BBHJ-1102637)

증상:출력 이상(2000~3500RPM영역 불 안정 및 RPM이 안올라감 )

\*연료에 첨가제(규소성분)를 넣어 사용시 센세 이상 가능성 있음

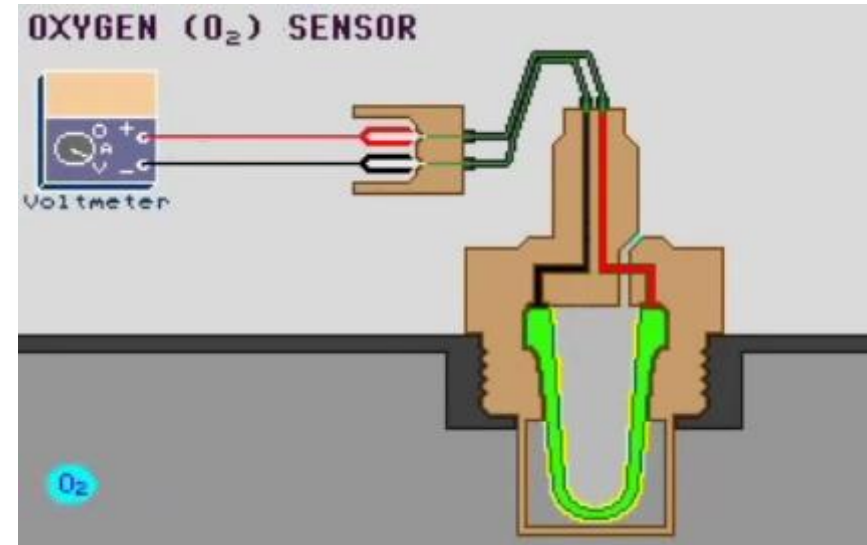
## 동작원리

\*산소센서 적용 : 50~100, 175~250

\*A/F센서 적용 : 115~150

보다 넓게 산소농도 측정 연비 개선

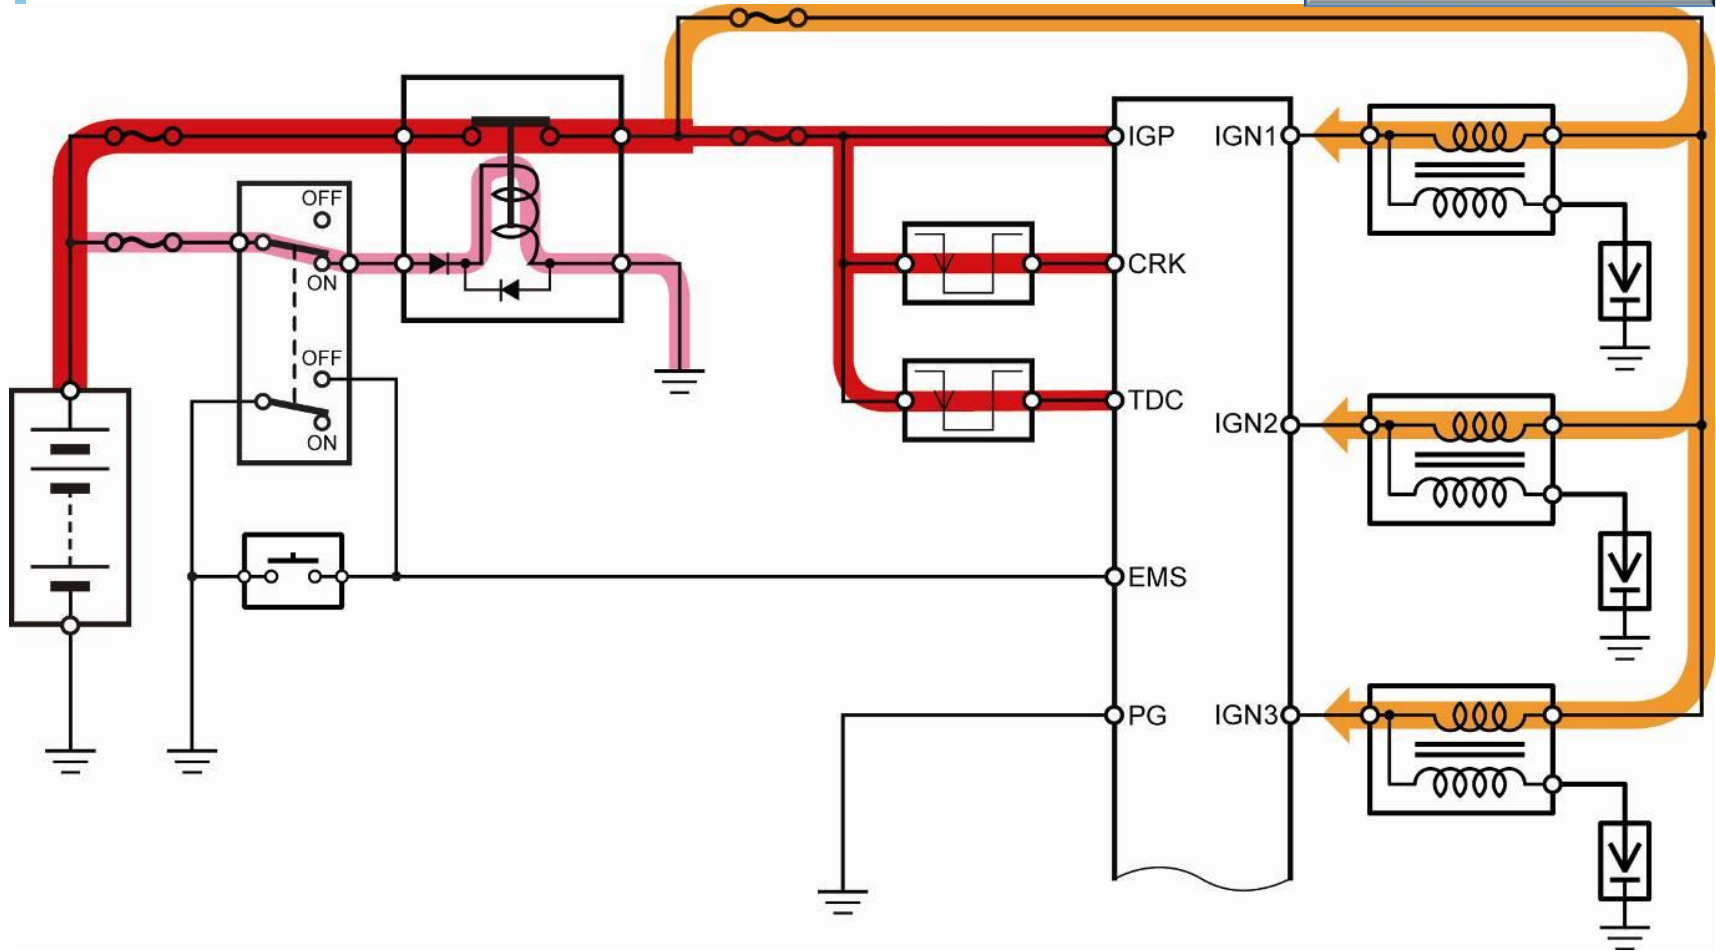
## 점화 동작 회로

CRK: 크랭크 각센서  
TDC: 캠 각센서  
IGN: 점화코일

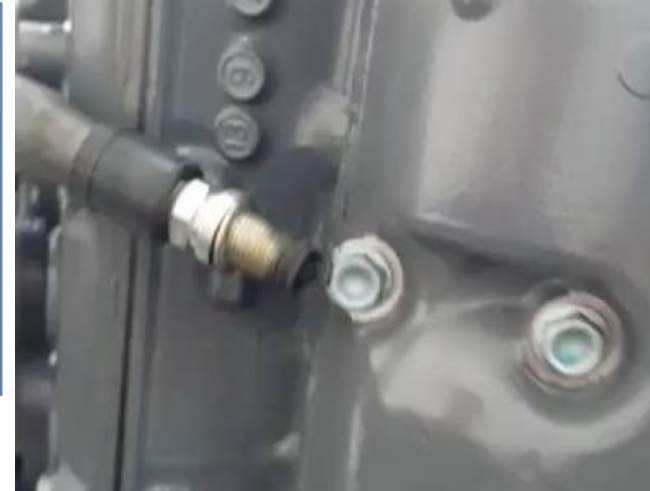
발생 원인: TDC센서 파손

\*헤드풀리 의 펄스 신호를 생성해주는 돌기가 떨어져 나가 TDC센서를 파손( 신호를 못 읽어 불꽃 및 연료분사 가 되지 않음-간헐적으로 특정실린더에 불꽃이 튀는 경우도 있음)

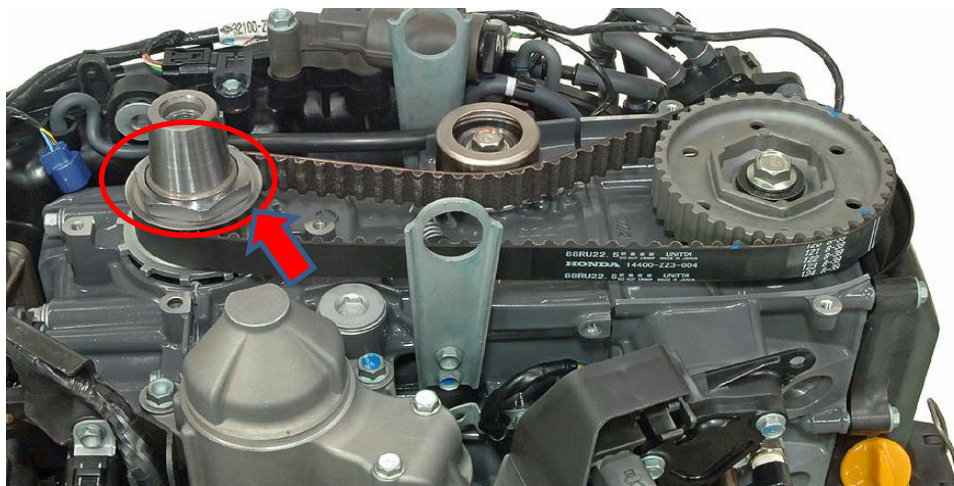
Crankshaft holder, 38 mm 070PB-ZZ30100

**TORQUE: 128 N·m (13.1 kgf·m, 94 lbf·ft)**

크랭크 풀리의 고정 너트가 풀림(수리 시 토크 값 미적용)으로써  
플레이트판과 풀리가 별도로 움직임

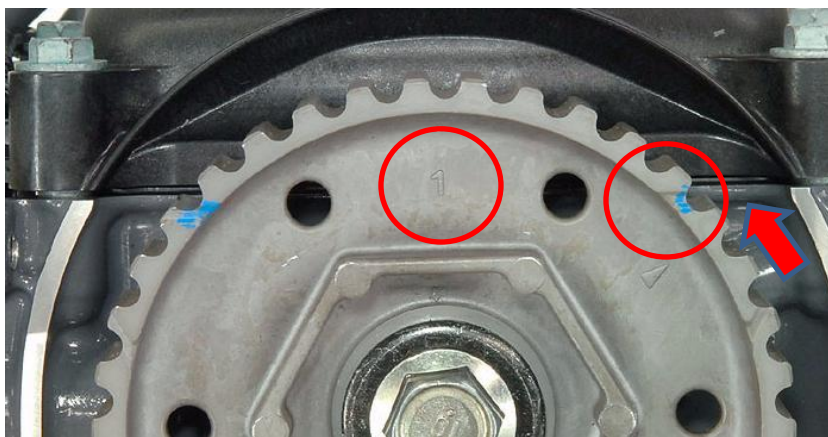
타이밍 포인트  
크랭크 키자리 마킹점  
헤드풀리 1번 마킹점

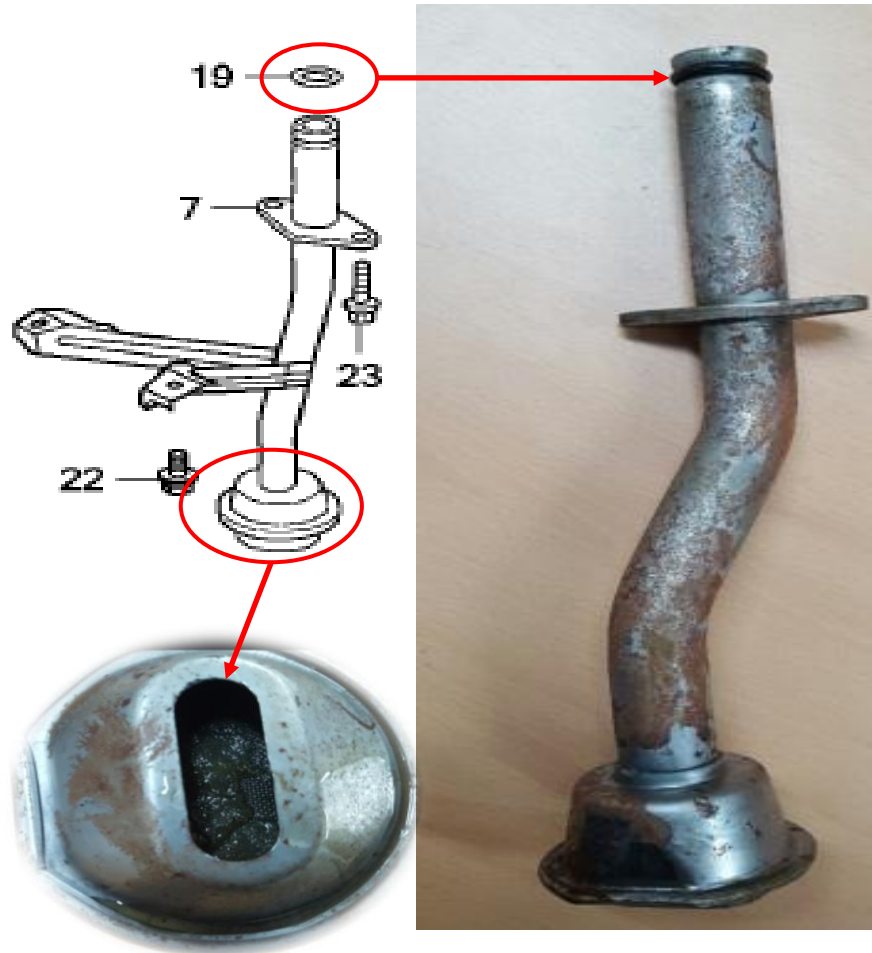
- \*오일스트레이너 오링 상태 확인
- \*오일 스트레이너 망의 이물질 여부 확인

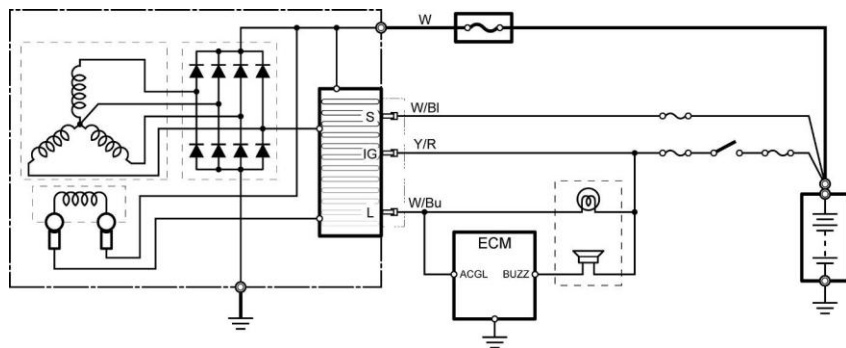
익사이티드 필드 방식 발전기

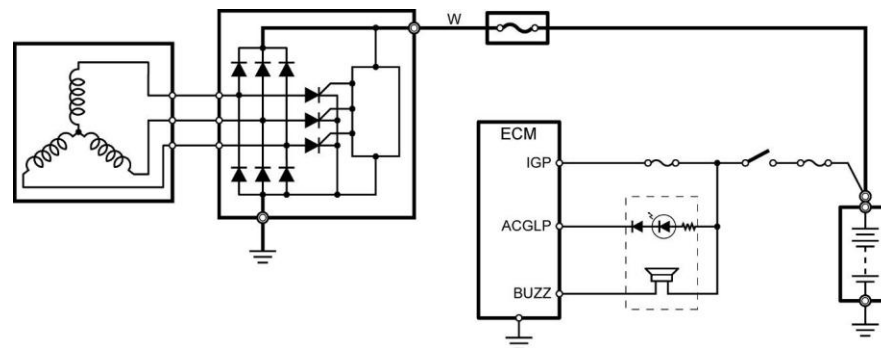
영구 자석 방식 발전기

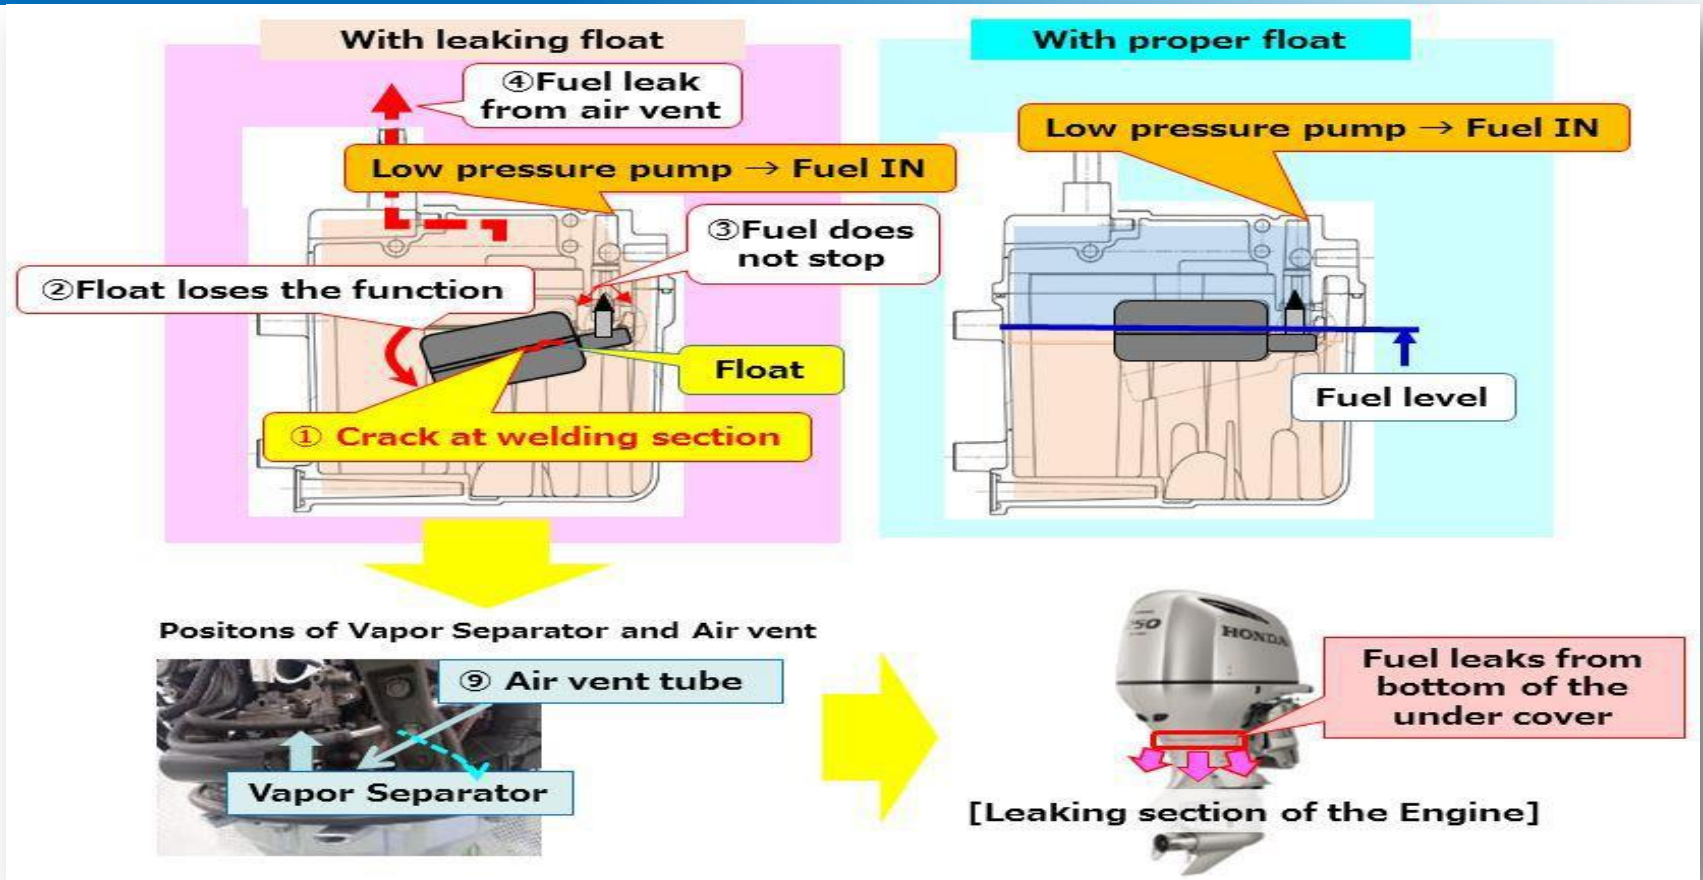
공기 배출 튜브에서 연료가 넘침 ( 베이퍼 세퍼 레이터 고장 )

증상: 시동 중에 공기 배출 튜브에서 연료 누유 현상.

원인: 증기분리기의 이물질로 인하여 항시 밀봉 상태를 초래함.
