| 적용마력 | BF175AK1(BAJJ)<br>BF200A6(BAEJ)<br>BF225AK1(BAGJ,BAHJ) | |
| 제목 | O2센서(산소센서) 개선품 정보: 14mm 신형산소센서(35655-ZY3-C01) | |

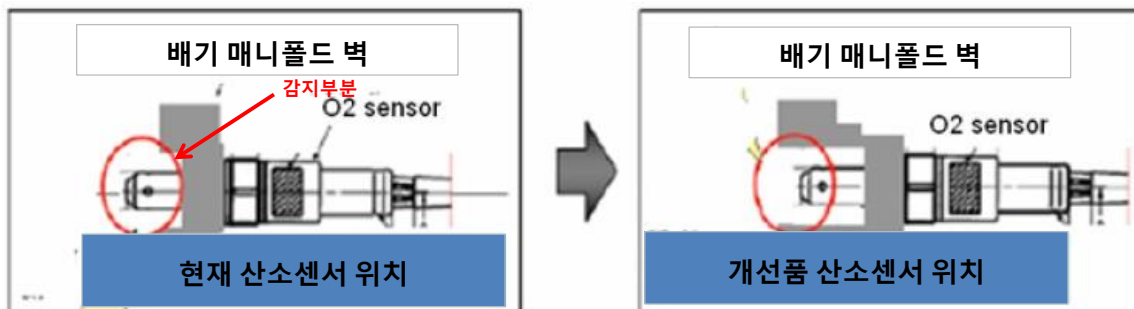
참고사진

| 증상 | O2센서 문제 발생 후 문제된 O2센서의 감지부분에서 크랙이 발견됨. | |
| 원인 | 배기가스 배출부분에 직접적으로 O2센서의 감지부분이 노출되어 있어, 해수 및 염기 등의 오염물질에 의해 O2센서의 감지부분의 온도를 급격히 떨어뜨려 크랙 유발시킴.<br>(산소센서는运行时 히터라인을 통해 600도까지 상승함. 뜨거운 표면에 순간적인 오염물질의 접촉은 크랙으로 이어짐) | |

| 개선사항 | O2센서의 감지부분이 노출되지 않도록 배기 매니폴드의 구조 변경 및 ECU 변경 (아래 그림 참조) | |
