| 적용마력 | BF130 A4/A6<br>BF150 A4/A6 | | |
| 제목 | 쉬프트 암 깨짐 | | |

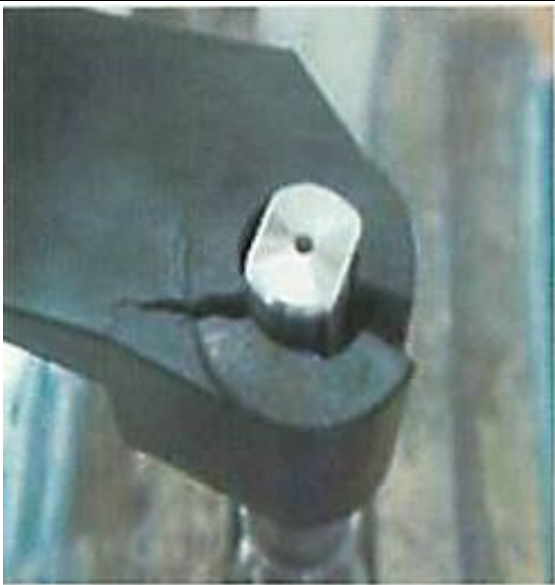
| 증상 | 전진, 후진이 정확히 들어가지 않음<br>(쉬프트암 깨짐 확인) | | |
| 원인 | 쉬프트 암 결합 부분이 깨짐 | | |

| 개선 사항 | 쉬프트 암 결합 부분의 몰드를 개선하여<br>내구성 강화함(참고사진 참조) | | |
